# "PERÍCIAS E AVALIAÇÕES"

**PROCESSO : 1001335-55.2017.8.26.0450**

**LAUDO**

**AVALIATÓRIO**

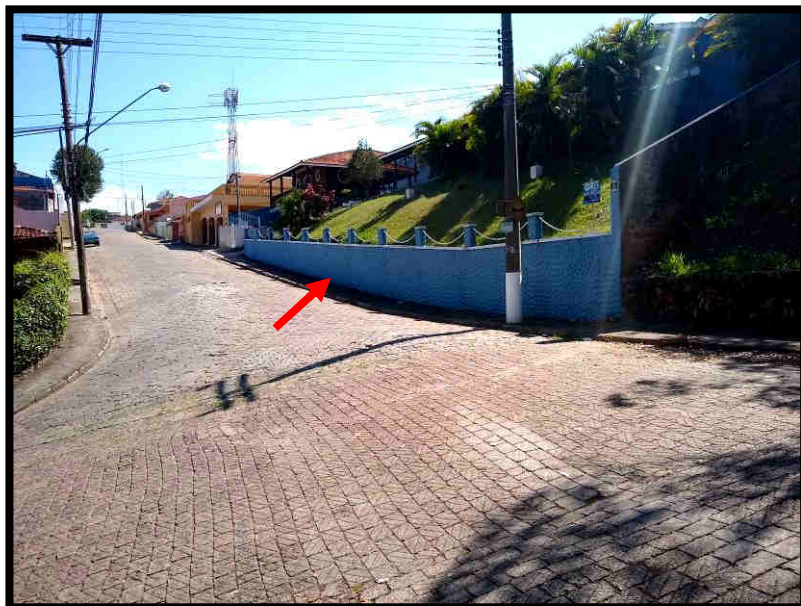
Vista da Rua Aracy Marcondes Guimarães, mostrando os imóveis à direita, indicado pela seta.

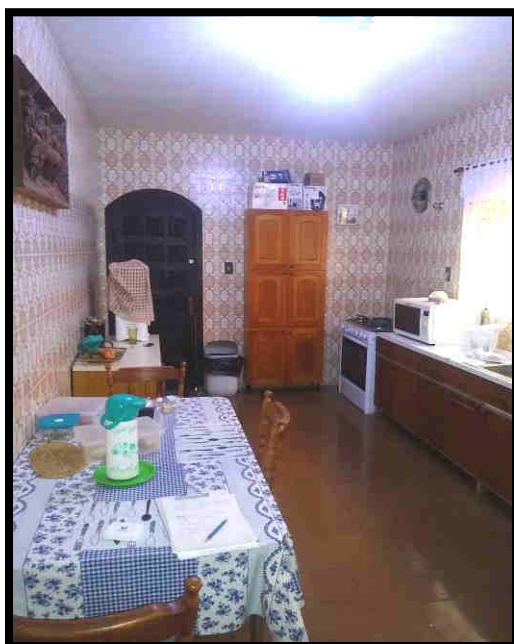
## COZINHA

Piso: cerâmico;  
 Paredes: azulejos até o teto;  
 Forro: acabamento em massa fina  
 Janela: metálica de correr.

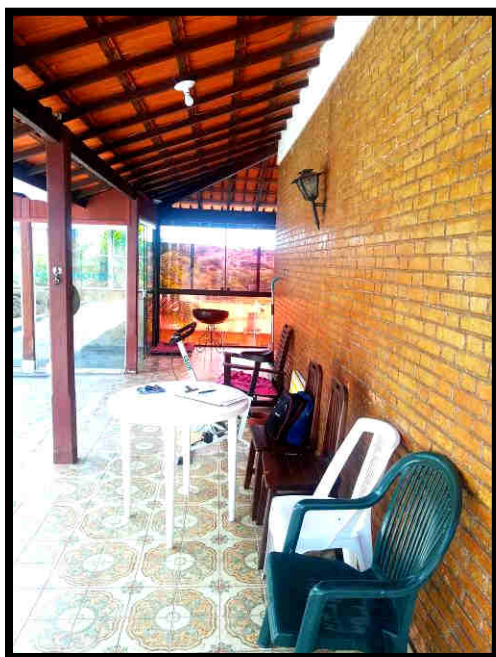
## VARANDA DO FUNDO

Piso: cerâmico;

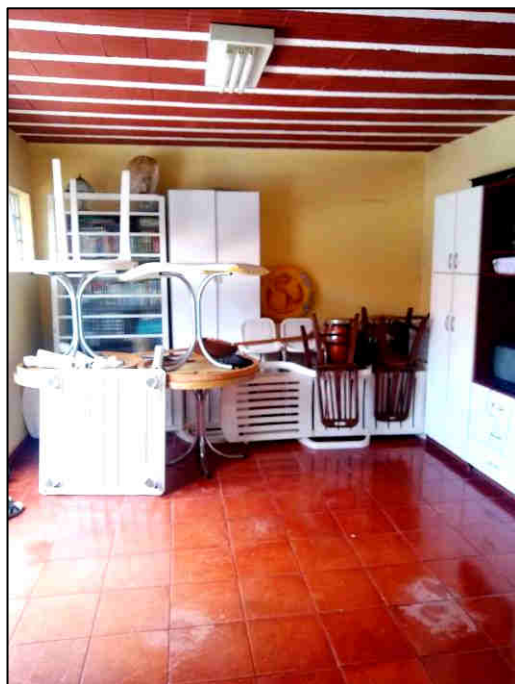
## SALA

Piso: cerâmico;  
 Paredes: acabamento em massa fina;  
 Forro: laje pré-moldada aparente;  
 Janela: 02 basculantes metálicos e porta metálica de correr.

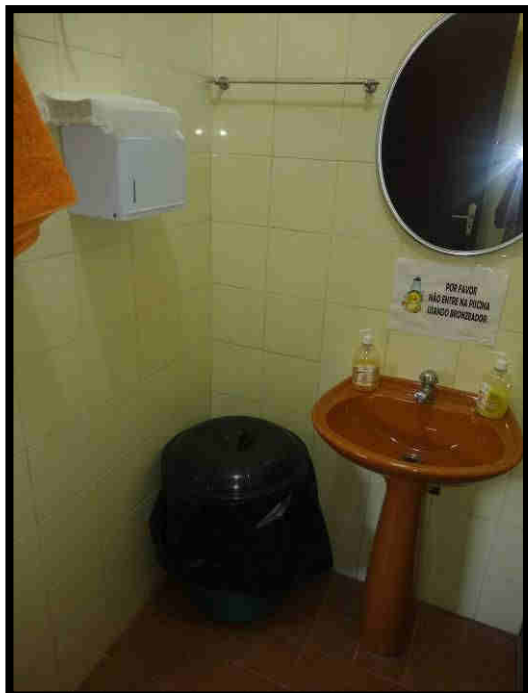
## ANTECÂMARA

Piso: cerâmico;  
 Paredes: azulejos até altura de 1,80m, restante da altura com acabamento em massa fina;  
 Forro: acabamento em massa fina;

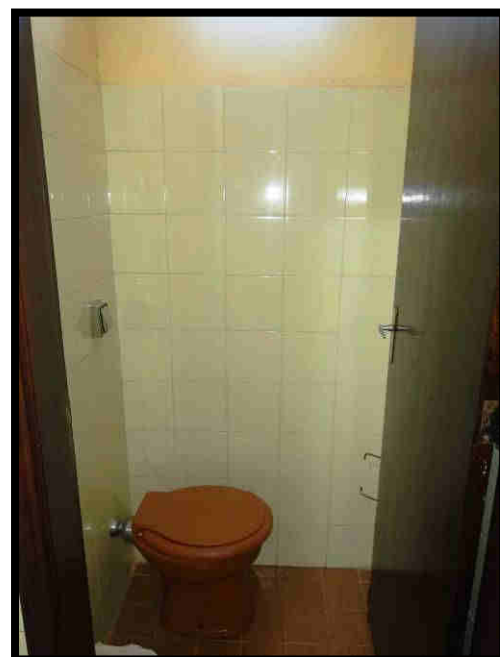
## SANITÁRIO

Piso: cerâmico;  
 Paredes: azulejos até altura de 1,80m, restante da altura com acabamento em massa fina;  
 Forro: acabamento em massa fina;  
 Janela: basculante metálico.

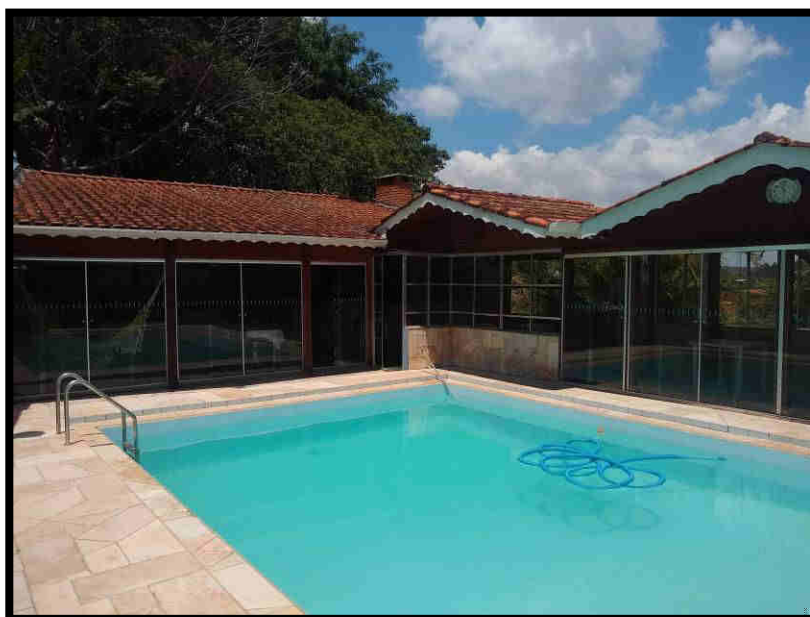
Referida piscina possui cascata construída em pedras brutas.

Vista da piscina.

Ao fundo é mostrada a área gourmet

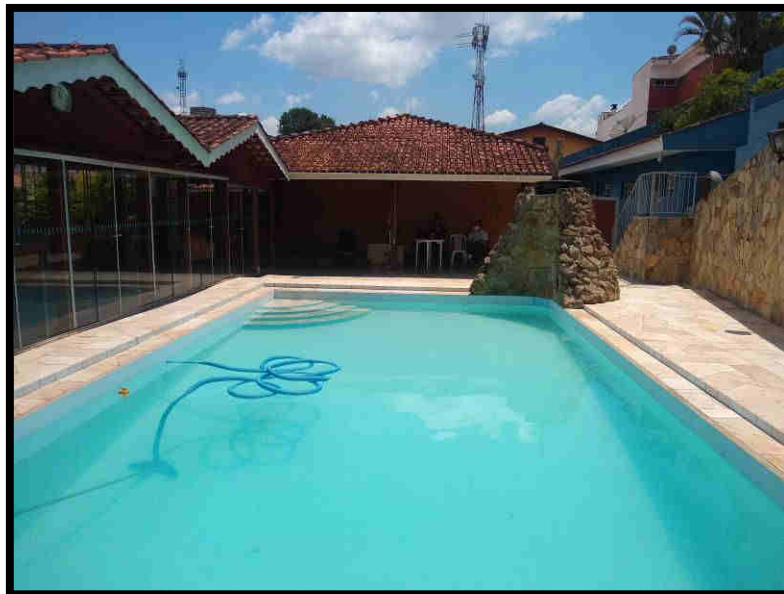
Vista da piscina.  
 Ao fundo da fotografia mostrada a varanda da edificação residencial.  
 À esquerda é mostrada a extensão da área gourmet.  
 Mostra, ainda a cascata.

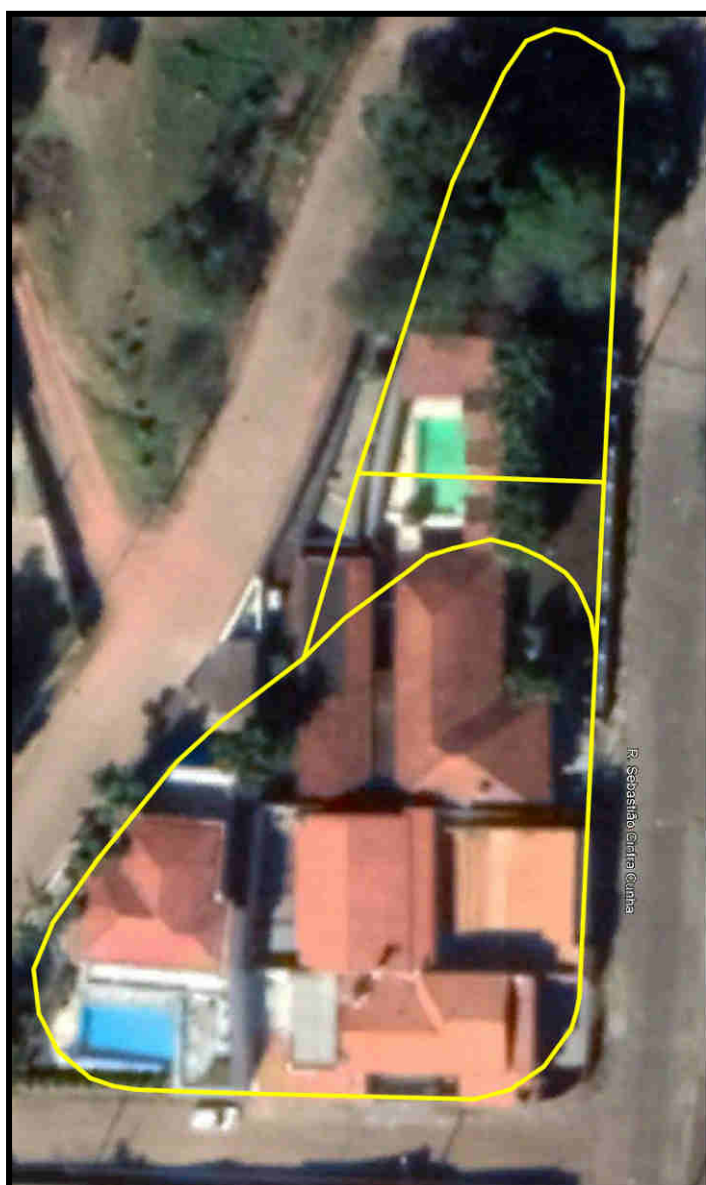
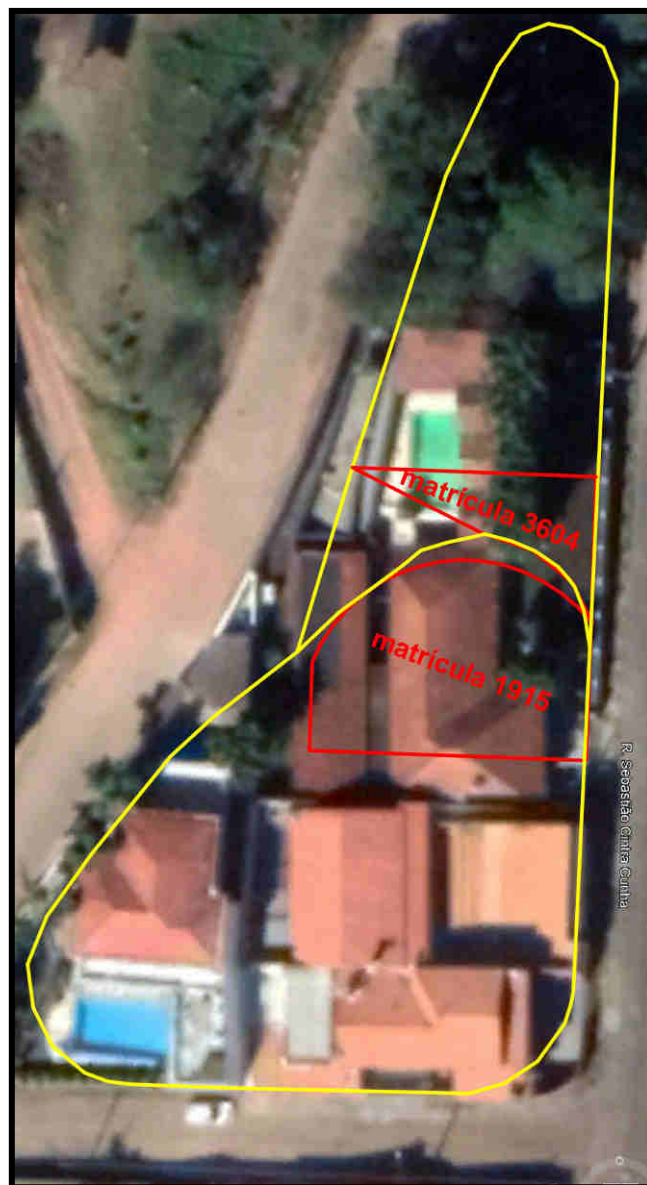
Observando o desenho da quadra C e antiga área pública, sobreposto à imagem de satélite do local, temos que não há um encaixe perfeito, assim como também não há encaixe perfeito das descrições das matrículas com a antiga planta do loteamento, conforme demonstrado à seguir:

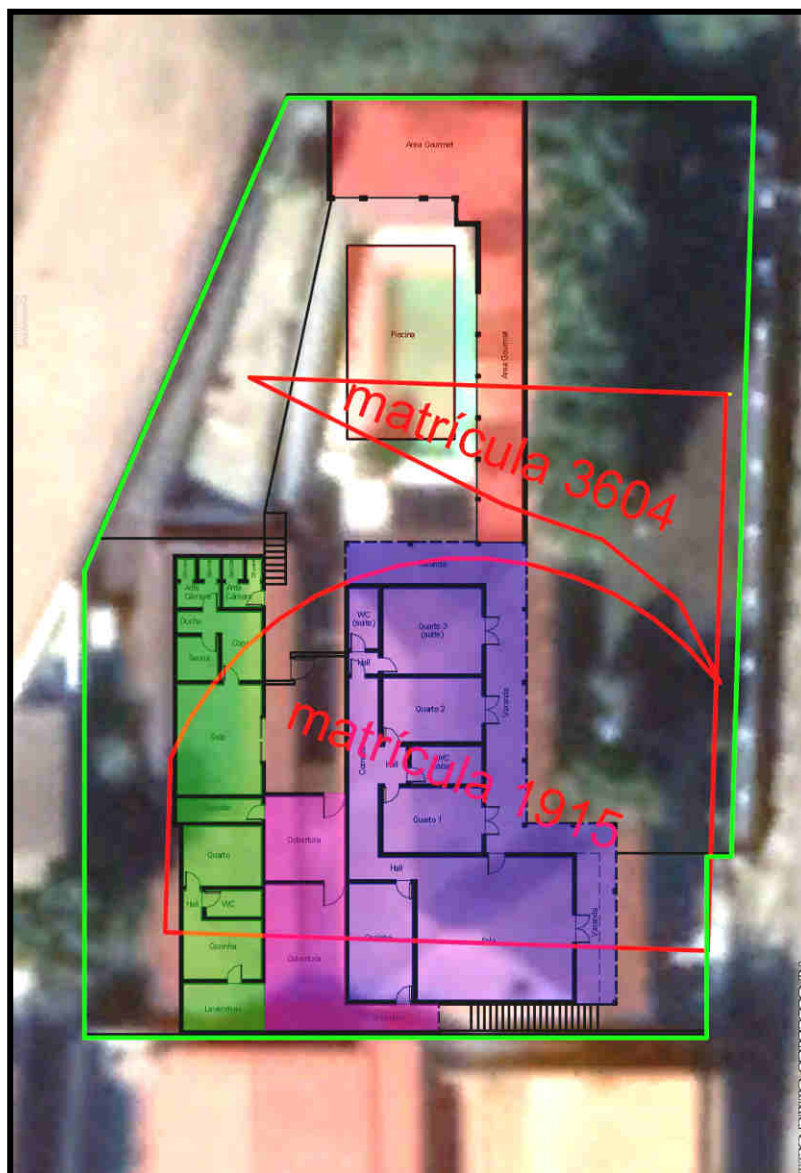
Sobrepondo a imagem de satélite com o imóvel apurado em campo e com a estimativa da descrição das matrículas, temos a seguinte configuração:

Apurou-se que o imóvel efetivamente implantado no local não está em sintonia com as dimensões descritas nas matrículas em nome do Requerido (e outros). A área de terreno constante nas matrículas, somadas, representa 540,00m<sup>2</sup>, sendo que na realidade o imóvel na posse do Requerido (e outros) é de aproximadamente 1.198,00m<sup>2</sup>.
